～新たな管理型産業廃棄物最終処分場の整備について～

施設本体工事の南側斜面の追加安全対策について

前月号でお伝えしました処分場の南側（土佐市方面）斜面の工事の状況及び見直し検討案について、お知らせいたします。

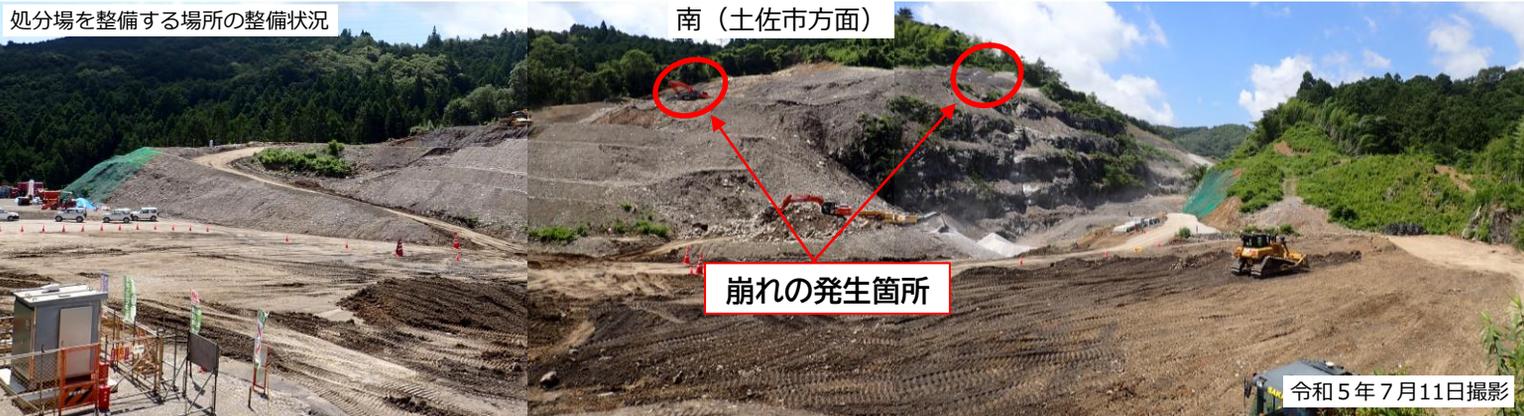
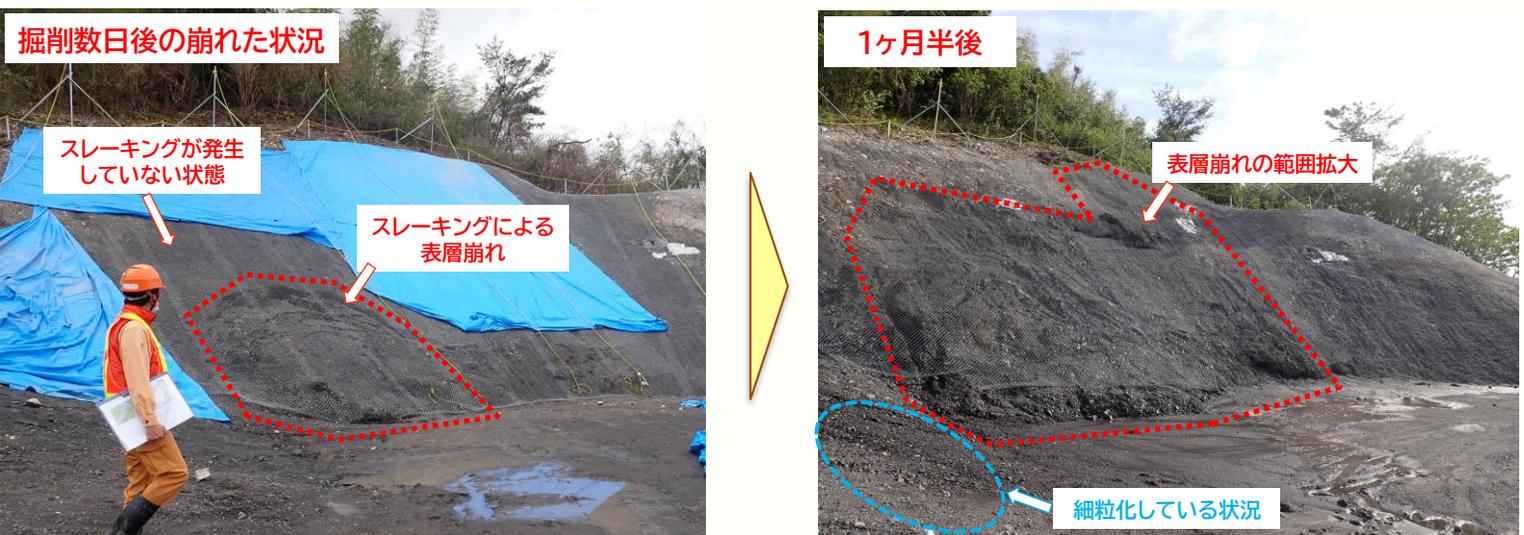
南側斜面を掘削していたところ、下の写真の赤い丸印の箇所では、数日のうちに斜面の表層部で崩れが発生しました。

原因はスレーキング（土の塊等が細粒化する現象）が発生し、計画していた斜面勾配（傾き）を維持できず、崩れたものです。

当初の設計時には、事前に室内試験を実施し、一定のスレーキングが発生する可能性があることは把握していましたが、2～3日の短期間でスレーキングが発生することは、想定できませんでした。

なお、この崩れは表層上で発生しているものであり、深い位置（山全体）での動きは確認されていません。

今後、施工中及び施設運用開始後の安全性をしっかりと確保するため、施工方法の見直しを行います。

掘削後数日でスレーキングが発生していることから、当初予定していたコンクリート法枠の設置やモルタル吹付等の対策工事を行う時間が確保できないため、「安定勾配を確保」する工法に見直します。

安定勾配は、風化が進んでも表層部が崩れない緩い勾配（傾き）を確保することになります。

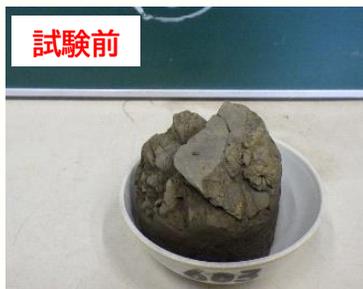
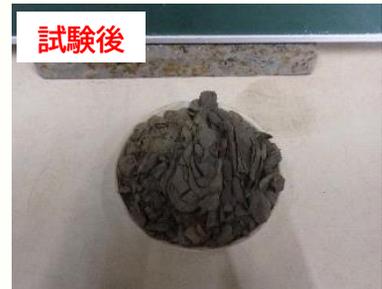
例えば、写真のような供試体の形状変化がある場合には「区分3」となります。

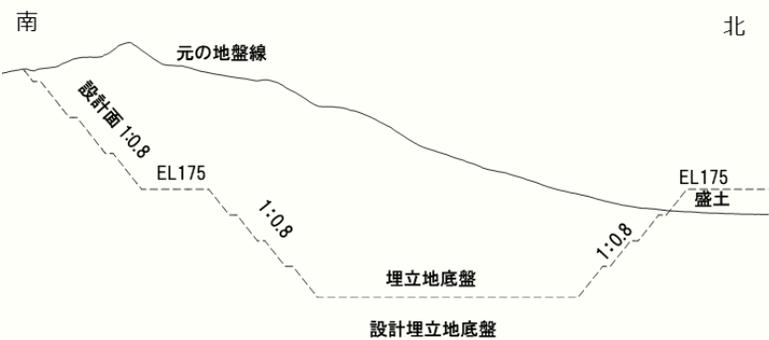
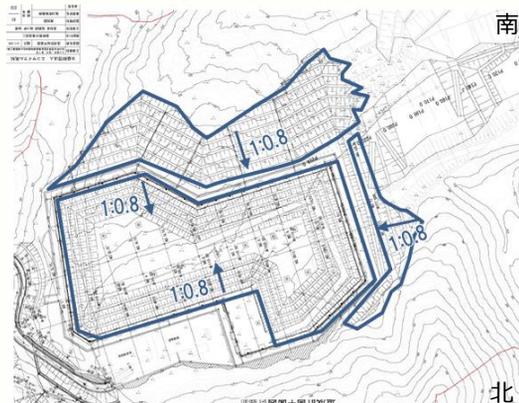
発注時設計

発注時の設計では、斜面は「1:0.8」の勾配で掘削する計画でした。
なお、1ページ目の写真の勾配は「1:1.5」で掘削した場合のものです。
