～新たな管理型産業廃棄物最終処分場の整備について～

工事区域の現在の状況

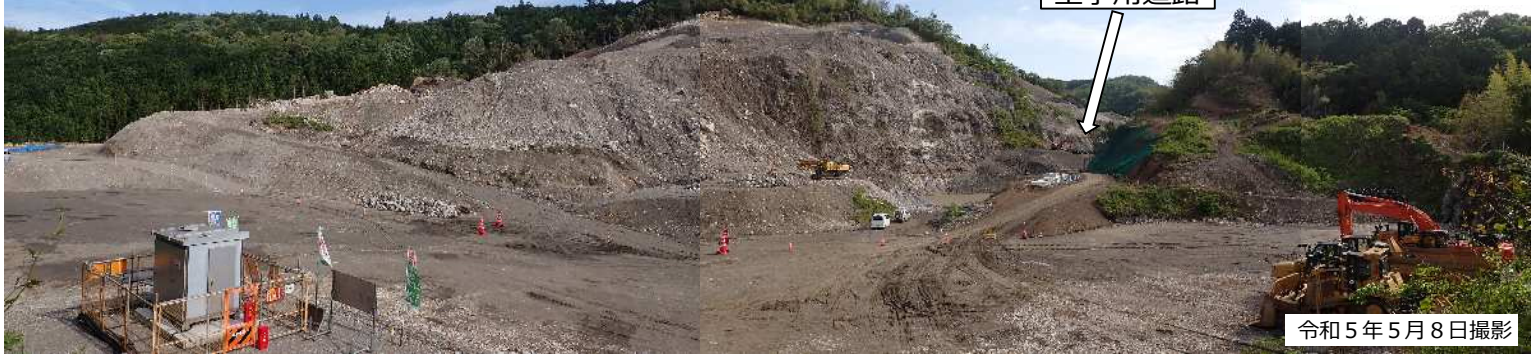
令和5年5月8日撮影

処分場を整備する場所の整備状況

工事用道路

防災調整池までの  
仮設道路

この1ヶ月間は、施設の造成工事に加えて防災調整池予定地までの仮設道路の整備を進めています。

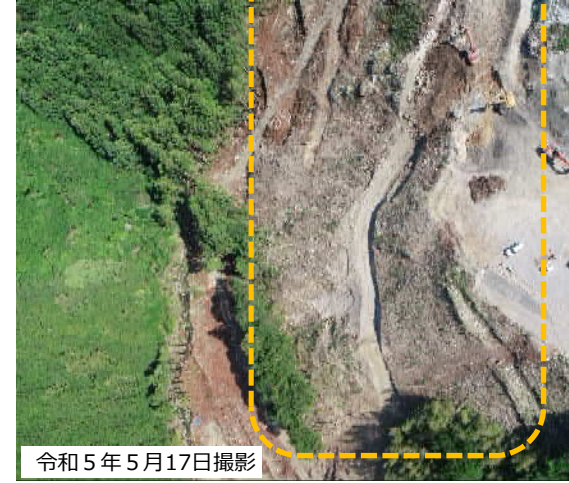
令和5年5月17日撮影

工事区域を上空から見た状況

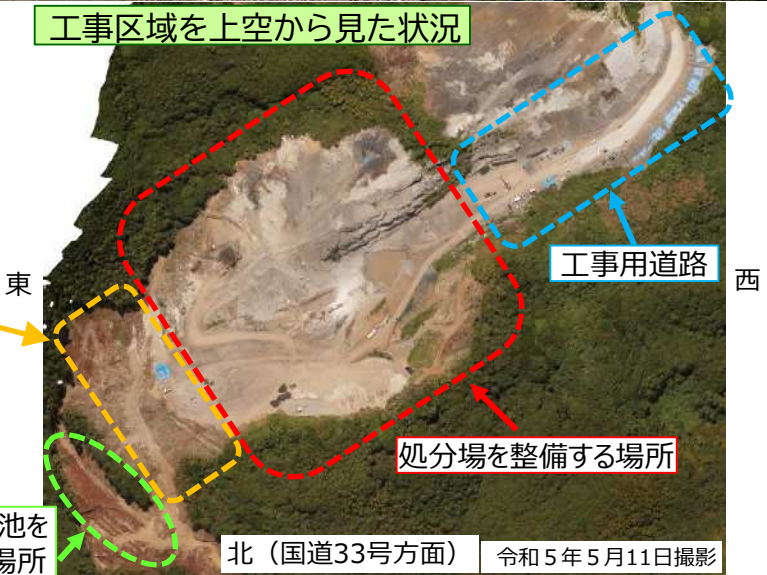
令和5年5月11日撮影

工事用道路

処分場を整備する場所

防災調整池を  
整備する場所

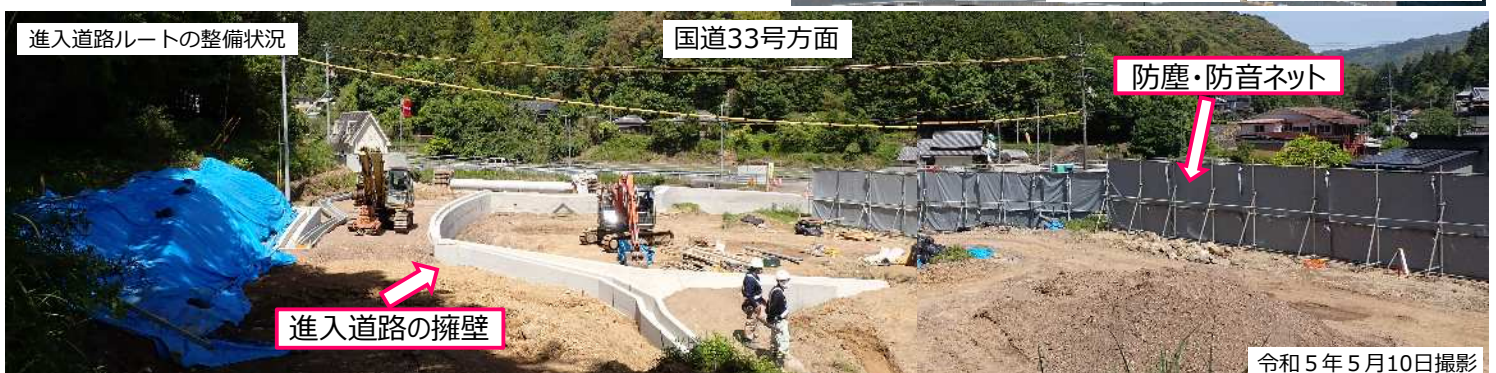
令和5年5月10日撮影

進入道路ルートの整備状況

防塵・防音ネット

進入道路の擁壁

なお、ブルーシートは、雨水により工事中ののり面が崩れることを防止するために設置しているものです。

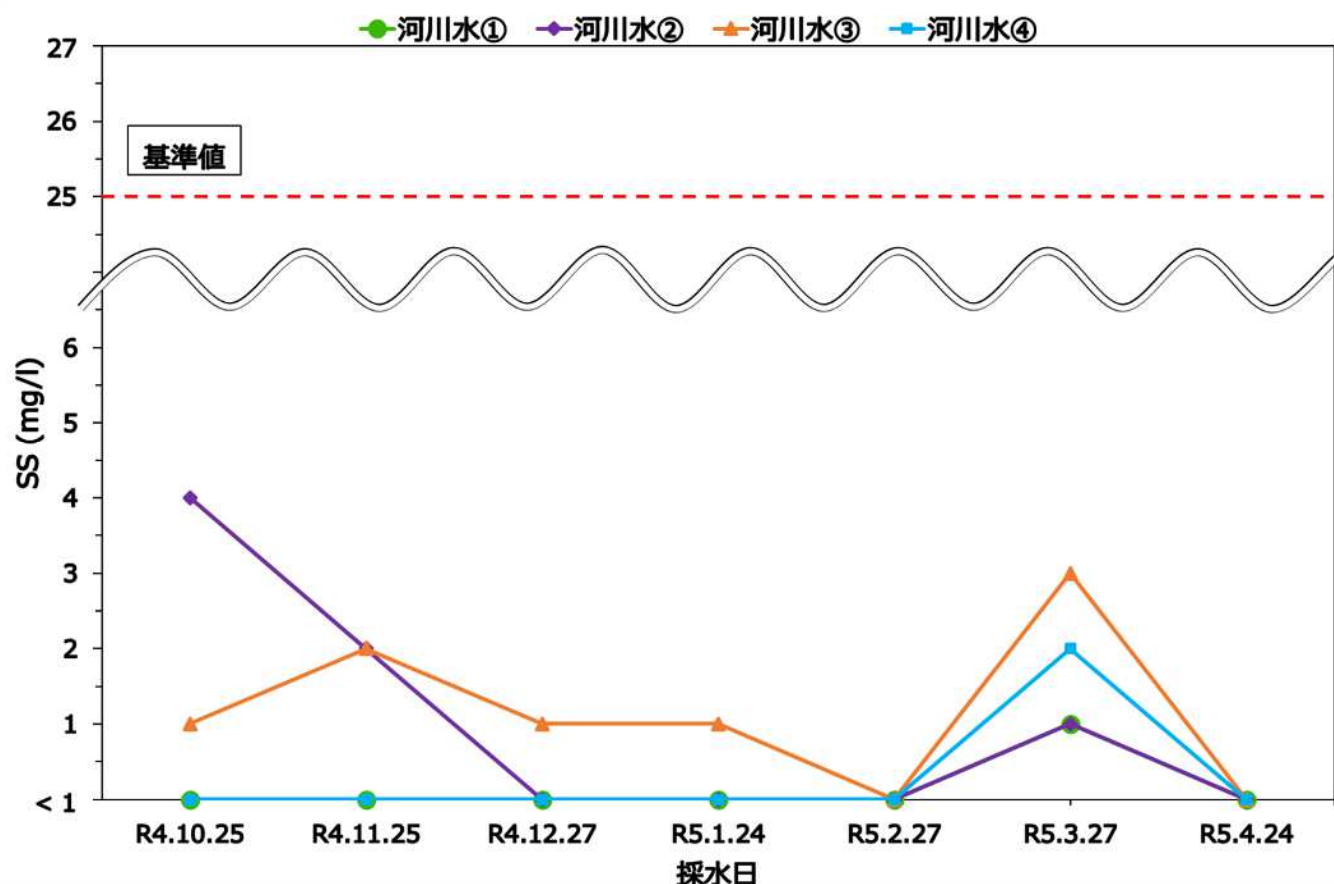
図：河川水の測定結果（SS:浮遊物質質量）

(単位) 浮遊物質量:mg/L、濁度:度

地点	測定項目	R5.4.24	基準値※
①	浮遊物質量	1未満	25
	濁度	0.4	—
②	浮遊物質量	1未満	25
	濁度	0.4	—
③	浮遊物質量	1未満	25
	濁度	0.9	—
④	浮遊物質量	1未満	25
	濁度	0.6	—

※ 日下川が環境基準類型Aに指定されていることから、類型Aの浮遊物質量の環境基準値を採用。  
 なお、濁度については、環境基準値はありませんが、浮遊物質量と相関があることから、あわせて測定しています。

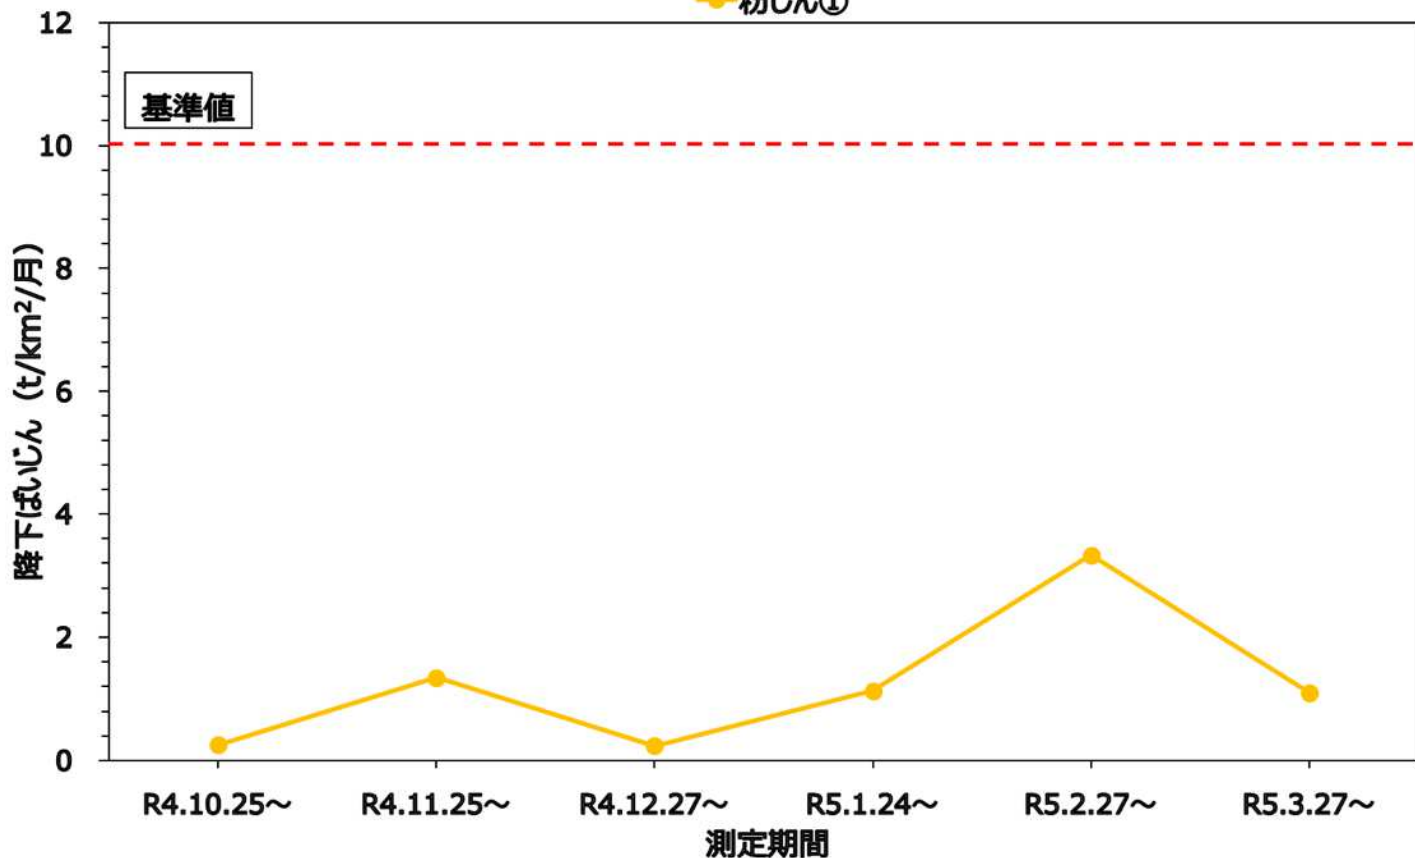
図：降下ばいじんの測定結果

(単位) t/km²/月

R5.3.27 ~4.24	基準値※1
1.10	10

※1 環境影響評価で定めた参考指標
