～新たな管理型産業廃棄物最終処分場の整備について～

施設本体工事の南側斜面の追加安全対策について

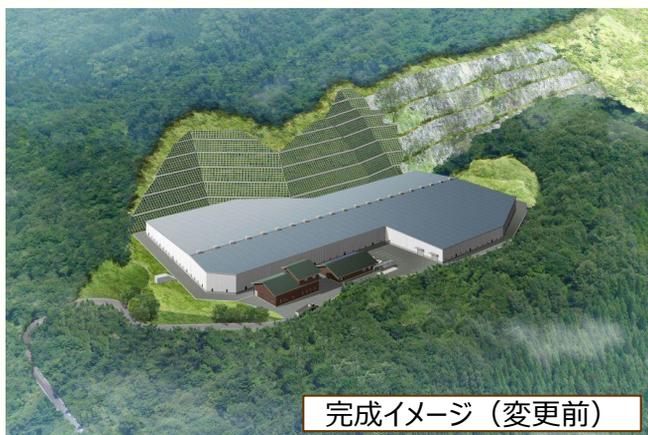
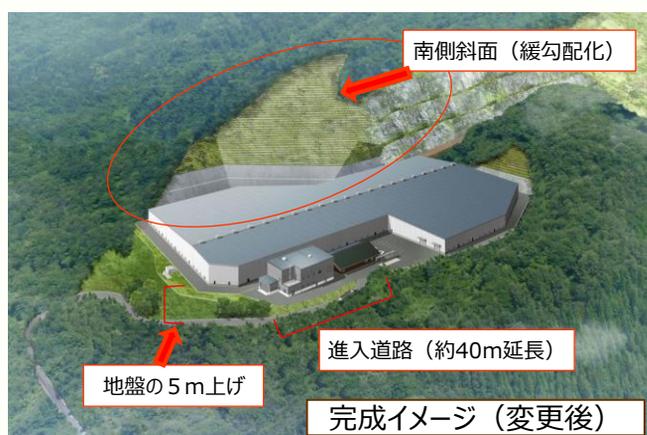
今回の南側斜面の追加安全対策により、施設の完成イメージは以下のとおりとなります。なお、具体的な追加安全対策については、2ページ以降に記載しております。

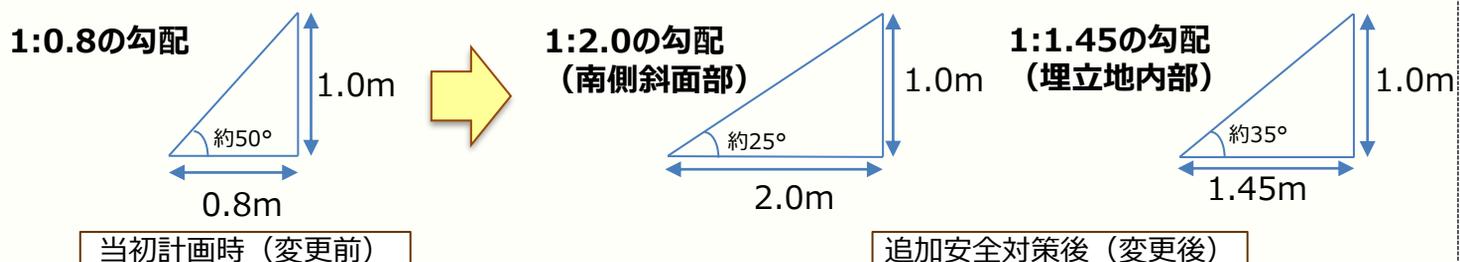
そして、「道路土工－切土工・斜面安定工指針」及び地質が酷似している西側隣接地で令和3年度に整備した工事用道路の上部の安定状況を踏まえ、南側斜面も同じ緩やかな勾配である「1:2.0」を安定勾配としました。

なお、処分場の埋立地内部は、形状等を変えないようにするため、「1:1.45」の勾配で掘削した後、セメントを混ぜた混合土で地盤を補強し、当初計画の形状に戻します。

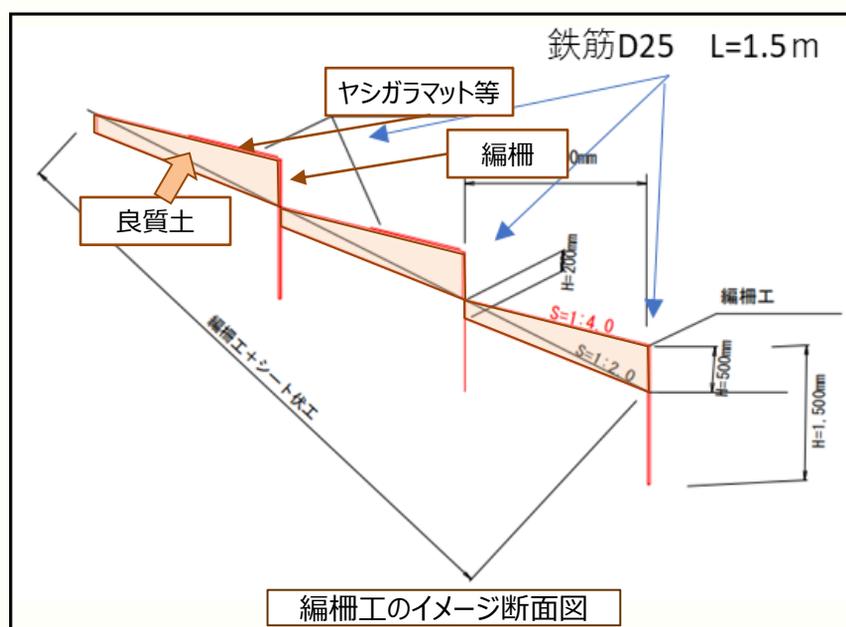
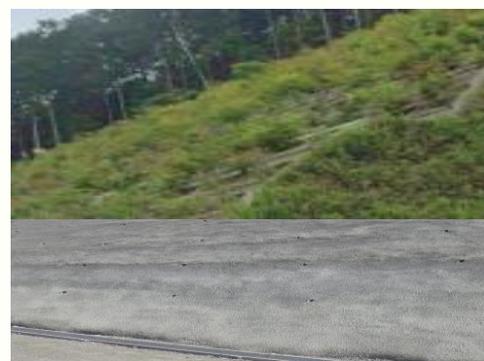
コンクリート吹付工 + 編柵工のイメージ

具体的には、斜面に編柵を設置し、良質土を投入したうえで、ヤシガラマット等を敷き、周辺植物の種子による、植生の回復を図りながら、表層部を保護します。

なお、被覆施設に隠れ、景観に影響しない下部2段については、施工が早いコンクリート吹付工を行って表層部を保護します。

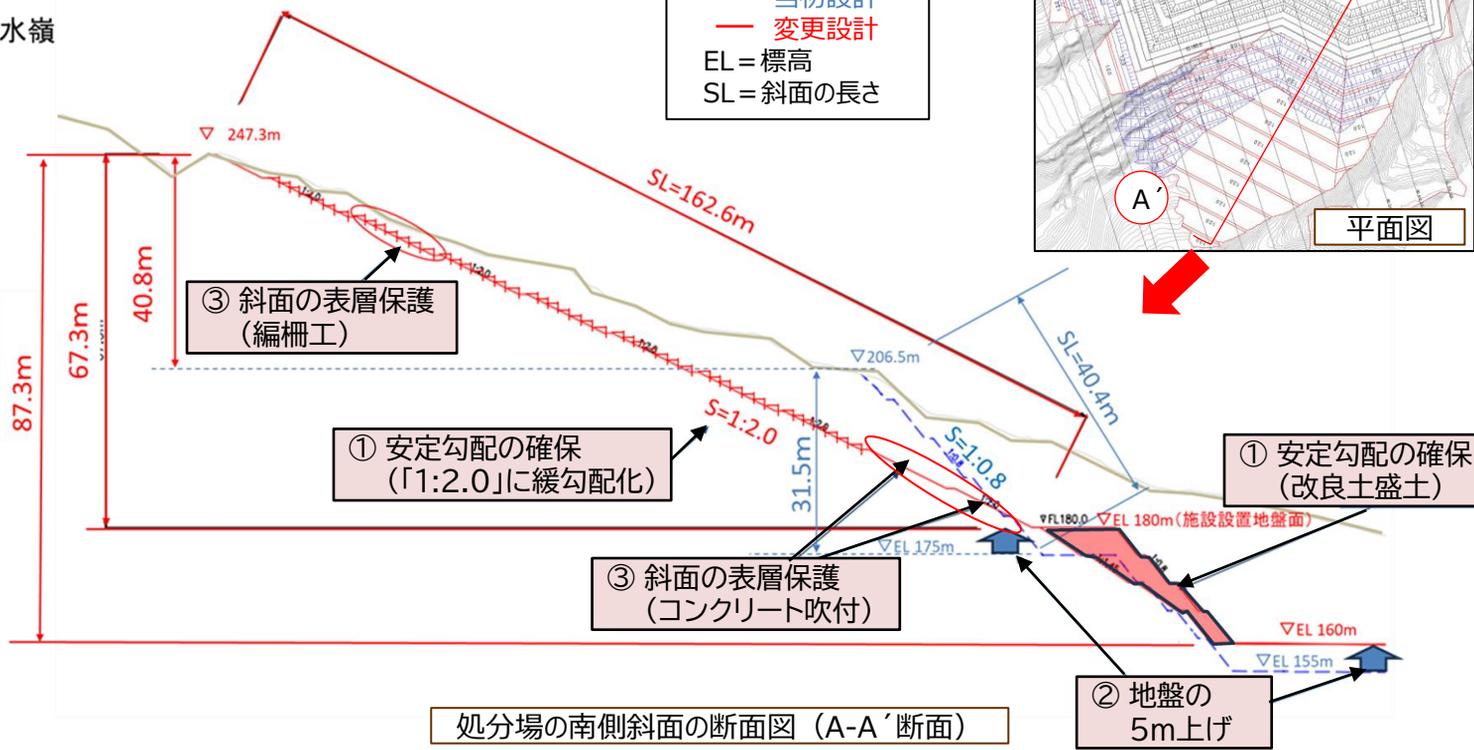
分水嶺

凡例
 — 当初設計
 — 変更設計
 EL = 標高
 SL = 斜面の長さ

なお、南側斜面の追加安全対策後の地震時安全率について、「道路土工 - 盛土工指針」の修正フェレニウス法による安定解析では、「安全率1.0以上」が必要であることに対して、「安全率1.132」という解析結果となっており、加茂地区において南海トラフ地震で想定される最大震度（震度6弱）を上回る震度にも耐えることができる構造です。

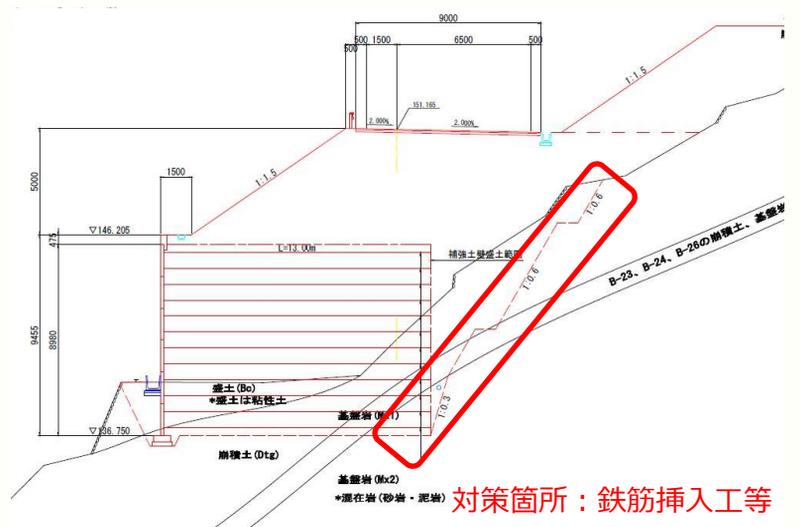
進入道路での対策工事
 南側斜面の状況を踏まえ、施工時の安全性を確保するため、鉄筋挿入工等を実施予定

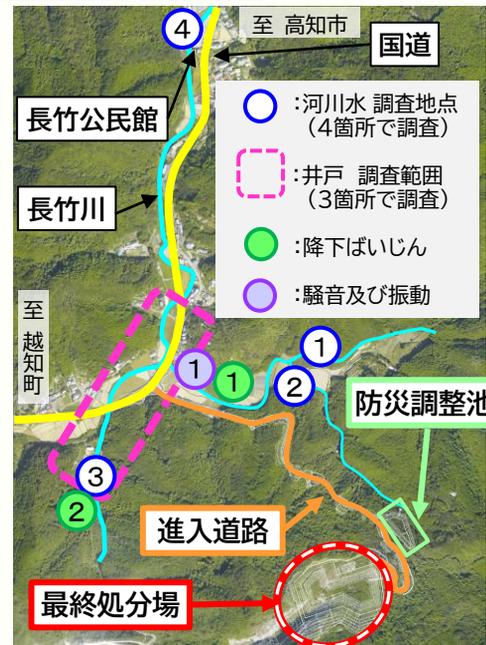
モニタリング地点

国土交通省四国地方整備局四国山地砂防事務所提供の航空写真データを使用
