～新たな管理型産業廃棄物最終処分場の整備について～

県・エコサイクル高知からのお知らせ

工事区域の現在の状況

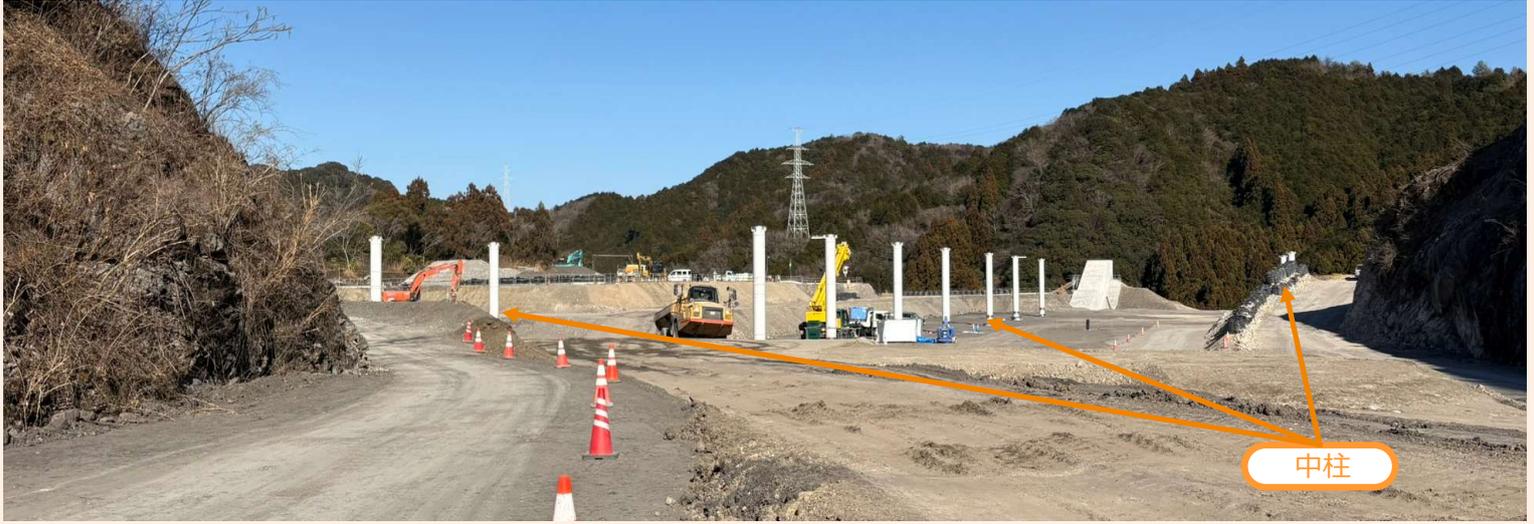
- ・埋立地内部では、屋根を支える中柱の組立作業が進んでおり、全部で4節のうち、3節目までの組立が完了しました。
- ・防災調整池では、堤体のコンクリート打設が今年度中に完了予定です。

中柱及び埋立地内部の施工状況（令和8年2月9日撮影）

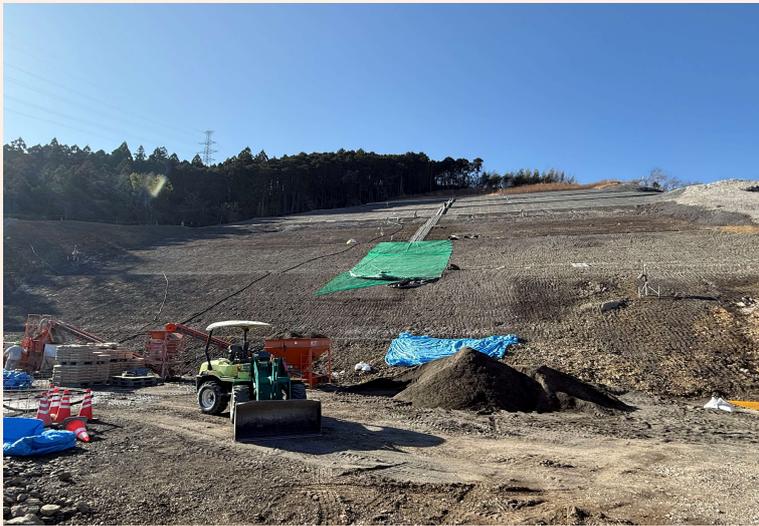
埋立地内部では掘削作業がおおむね完了しています。南側斜面については、全10段で掘削及び改良土の置換が完了し、小段や斜面中央部の排水路を施工しています。また、施設本体からの進入路についても順調に整備が進んでいます。

南側斜面の施工状況（令和8年2月13日撮影）

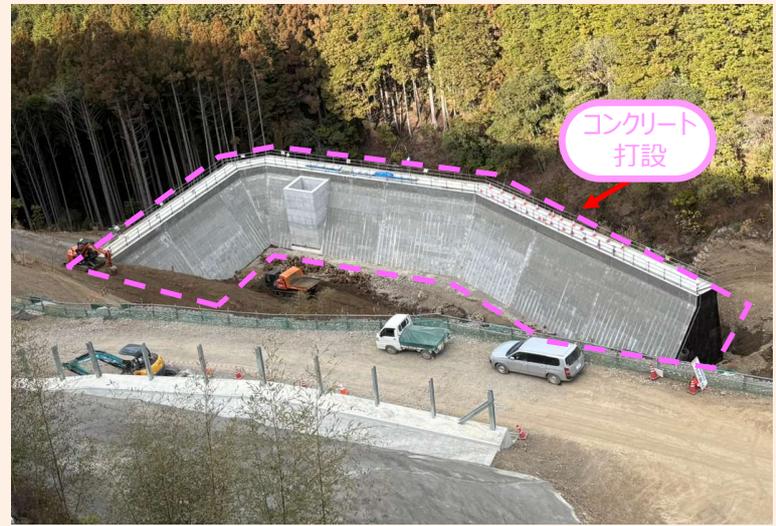
防災調整池の堤体の施工状況（令和8年2月6日撮影）

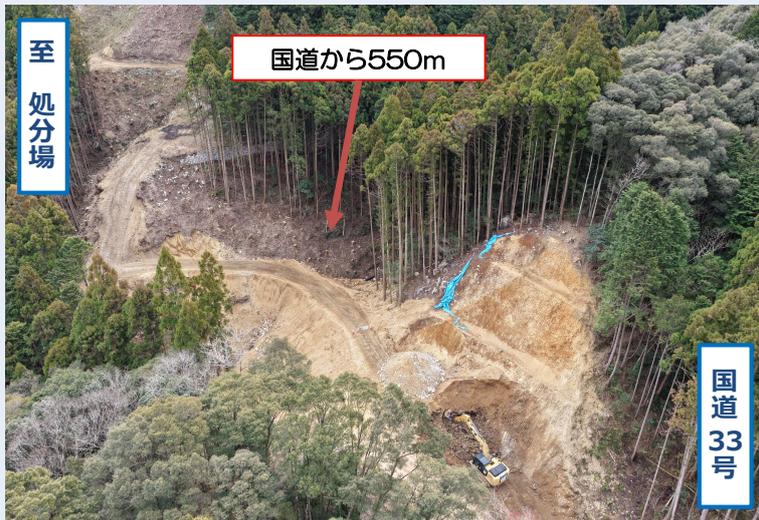
- ・進入路整備にかかる樹木の伐採が全て終わり、国道33号から約550m付近で掘削作業を進めています。
- ・樹木を伐採したことで、約650m付近からは、施設本体工事で整備を行っている防災調整池が見えるようになりました。

進入路の状況（令和8年2月5日撮影）

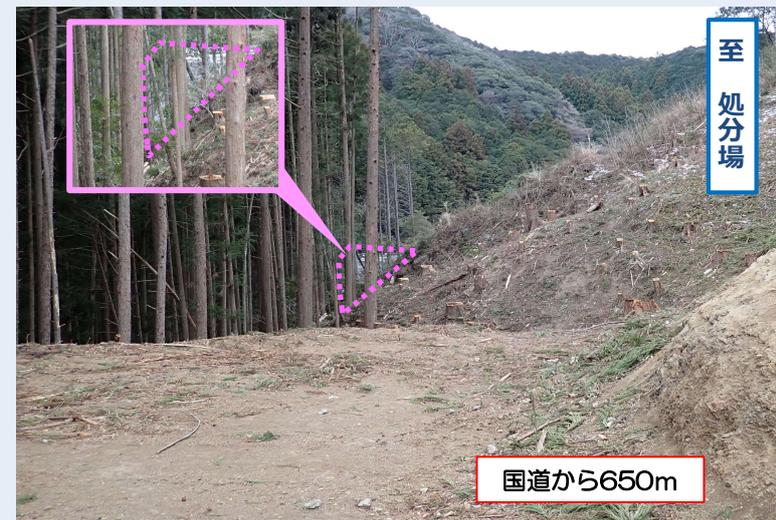
進入路側から処分場を望む（令和8年2月10日撮影）
